ООО «ЗАРУБЕЖНЕФТЬ-добыча Харьяга»

**Отчёт**

**о проведении экологического мониторинга при помощи беспилотного  
летательного аппарата в рамках программы сохранения биоразнообразия на  
территории Харьягинского месторождения  
в границах деятельности ООО «ЗАРУБЕЖНЕФТЬ-добыча Харьяга»  
в 2019 году**

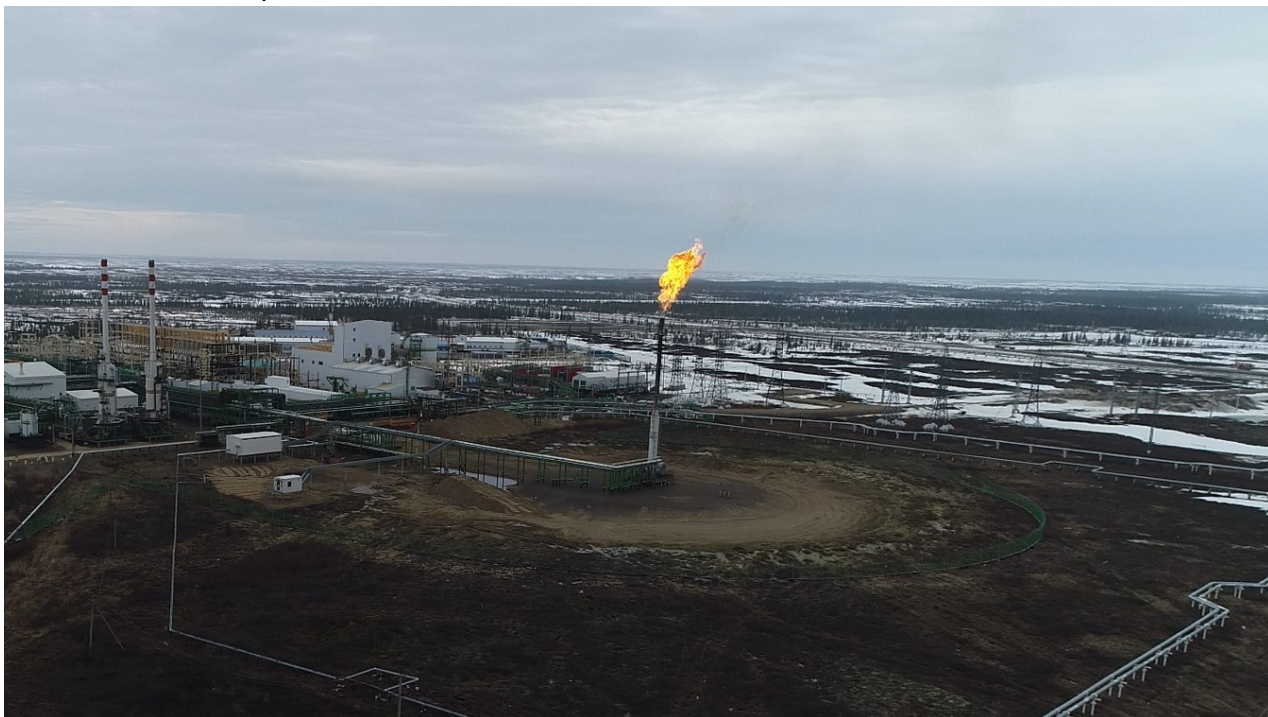
- 1) Осмотр факела, расположенного на площадке ЦПС, показал соблюдение режима бесплажевого горения.

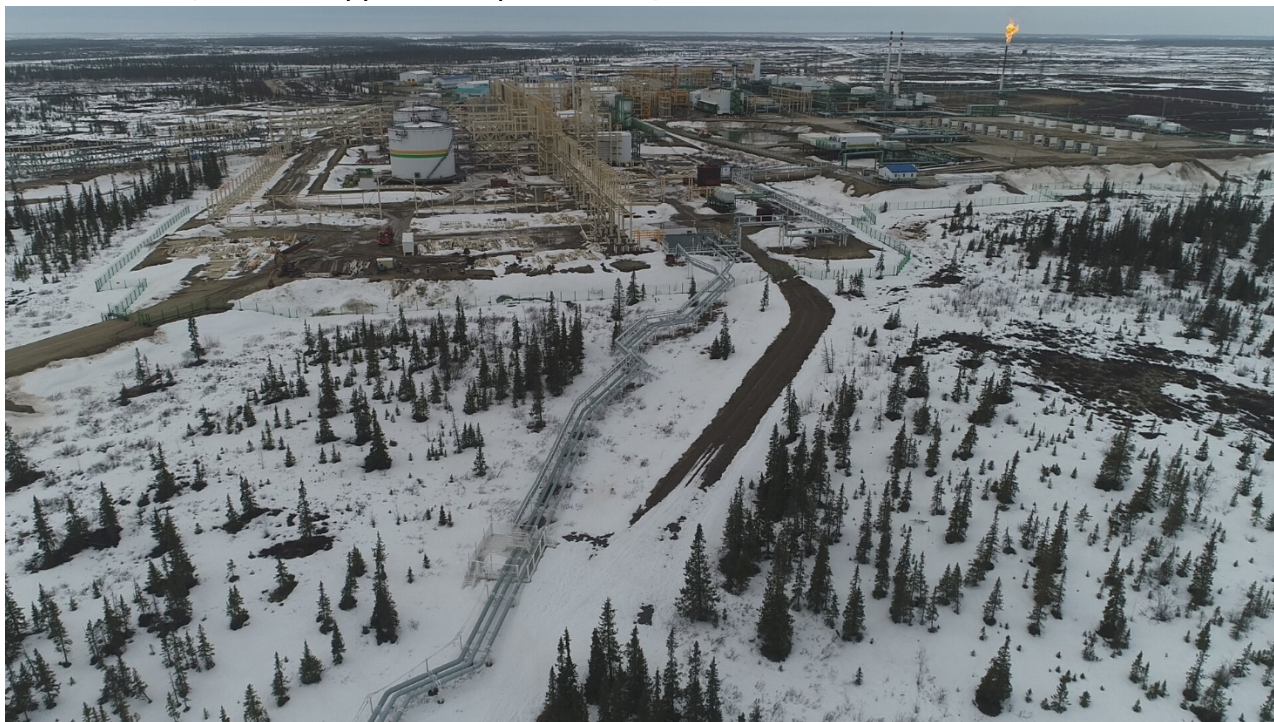
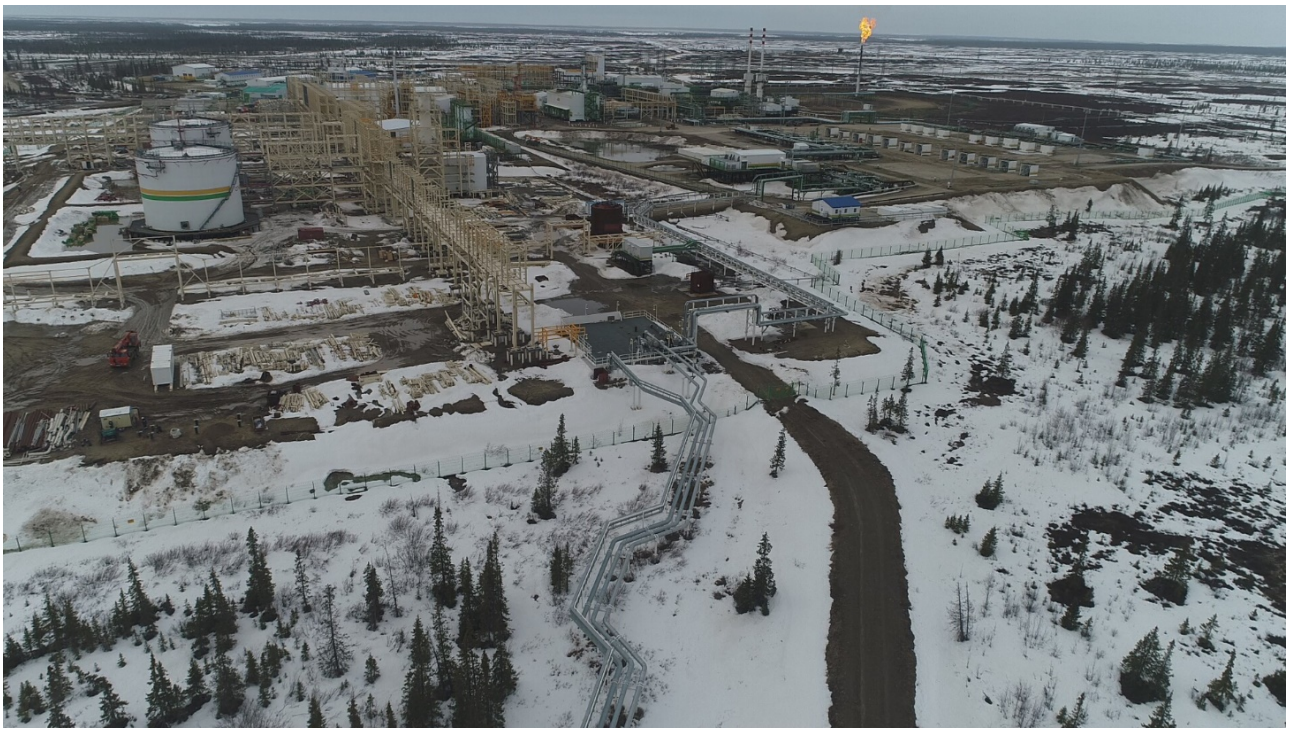
- 2) Территория, прилегающая к ЦПС с восточной стороны. Видны объекты Газовой программы. Осмотр территории восточнее ЦПС показал отсутствие загрязнения снежного покрова, отсутствие поваленных деревьев, свалок. Снег, собранный с территории площадки, не складируется за пределами ЦПС.

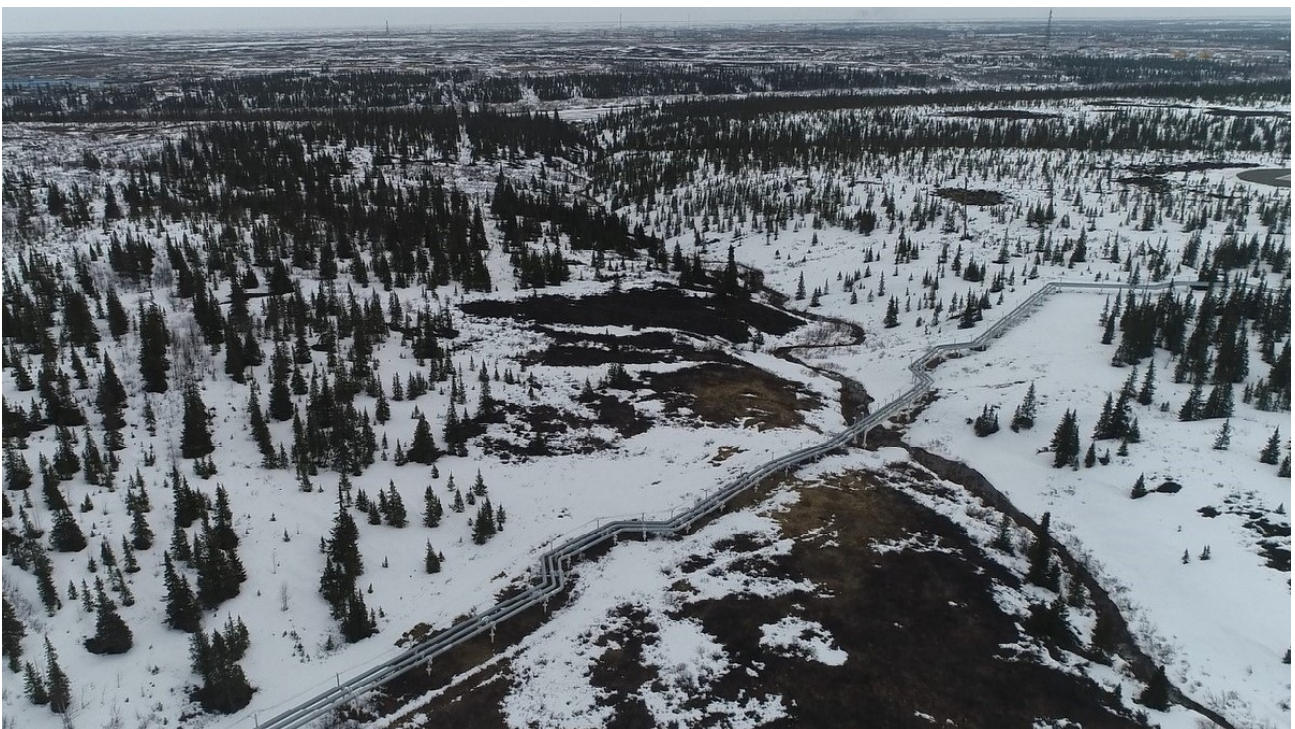
3) Переход газопровода ЦПС – точка врезки ДНС-5, водовода ЕР-1 – ЦПС и водовода ЦПС – ЕР-2 через ручей безымянный в районе расположения ЦПС. Осмотр трубопроводов показал отсутствие нарушений изоляции, отсутствие коррозии, утечек нефти. Опоры эстакады трубопроводов не повреждены, коррозия не обнаружена. Эрозионные процессы берегов ручья безымянный не обнаружены.

Повреждений и загрязнений почвенно-растительного покрова на территории, прилегающей к трубопроводам, не выявлено. Загрязнений снежного покрова не выявлено.

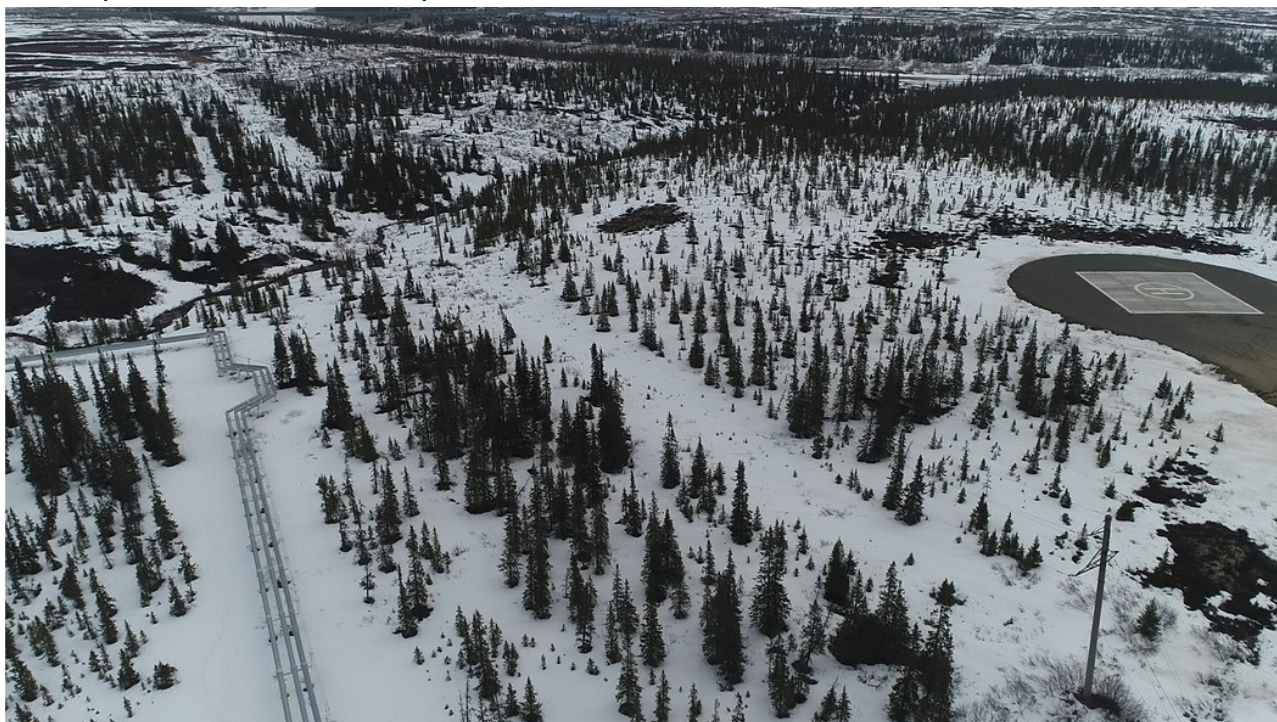
- 4) Территория, покрытая лесом (тундра) северо-восточнее площадки ЦПС. Осмотр территории в районе площадки ЦПС показал отсутствие поваленных деревьев, свалок. Загрязнение снежного покрова не наблюдается.

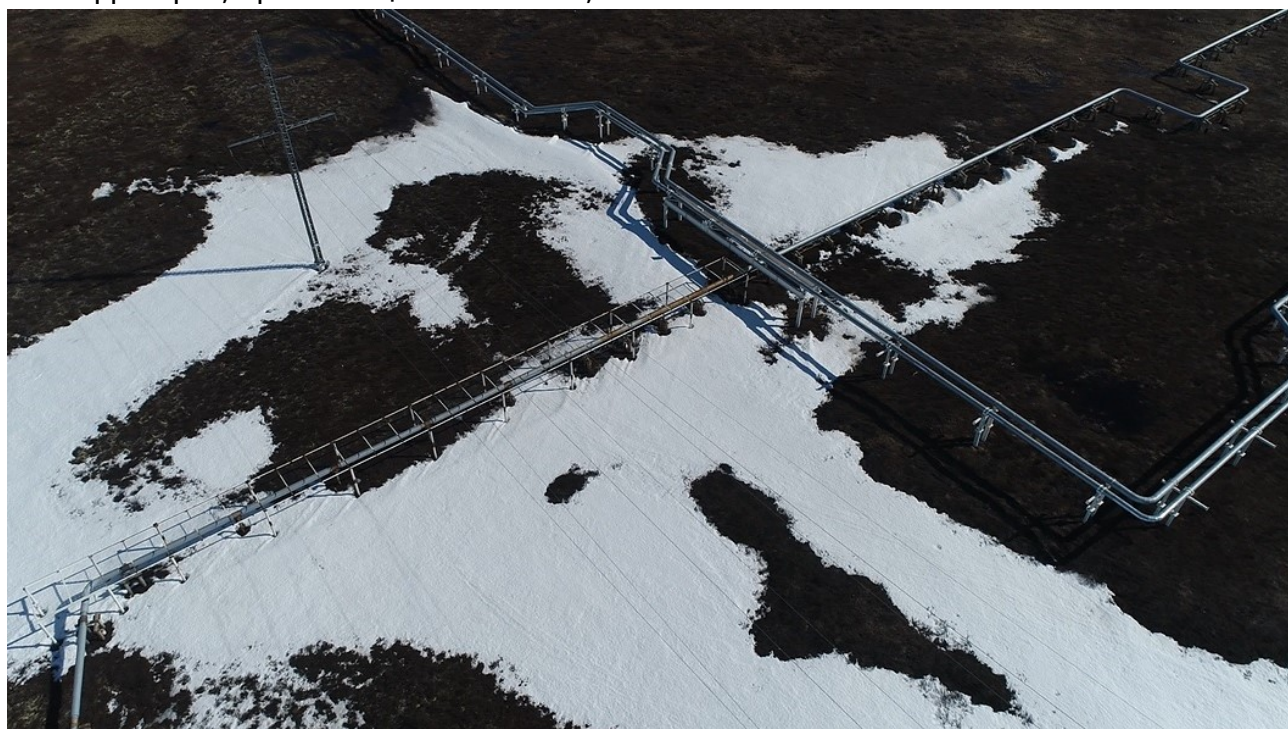
- 5) Пересечение нефтепроводов и ВЛЭП восточнее факела. Ржавчина на изоляции нефтепровода NP-1 – ЦПС образовалась из-за смыва атмосферными осадками продуктов коррозии сооружения, защищающего трубопровод в случае обрыва проводов ВЛЭП. Коррозии изоляционного покрытия трубопровода не наблюдается. Повреждений и загрязнений почвенно-растительного покрова и снежного покрова на территории, прилегающей к объектам, не выявлено.

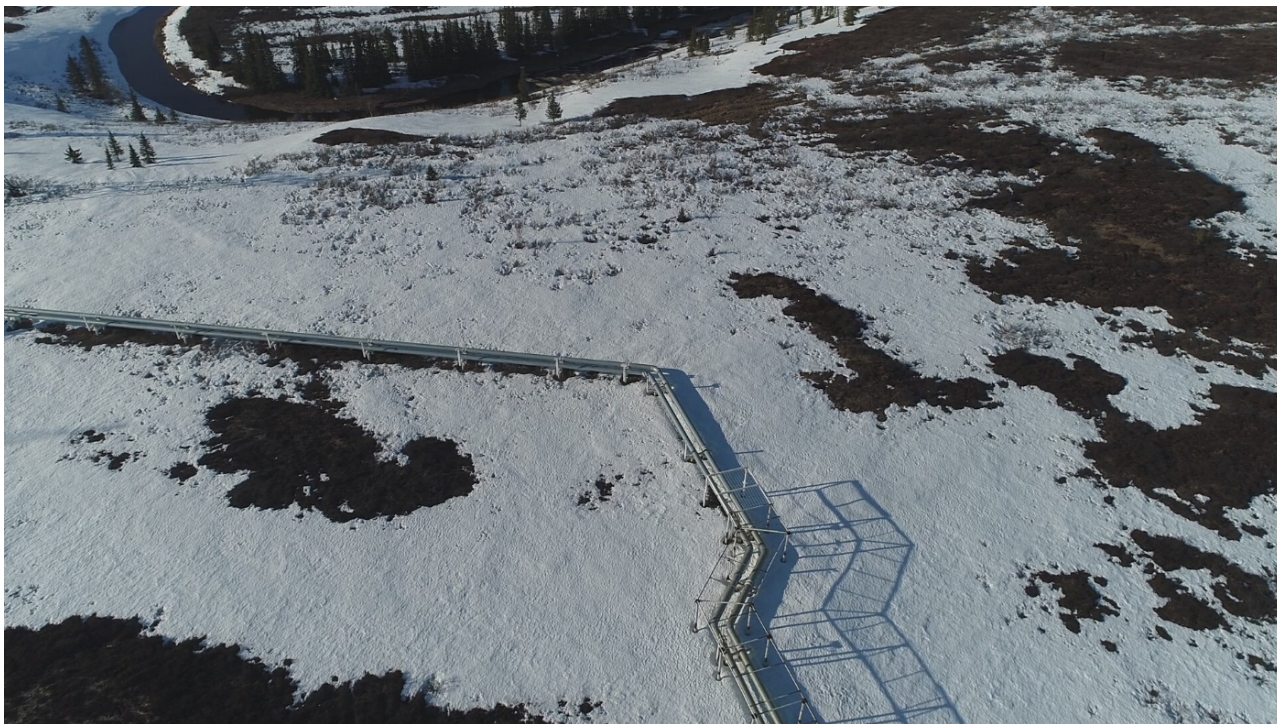
- 1) Эстакада нефтепровода ЕР-2 – ЦПС и водовода ЦПС – ЕР-2. Осмотр трубопроводов показал отсутствие нарушения изоляции, отсутствие коррозии, утечек нефти. Опоры эстакады трубопроводов не повреждены, коррозия не обнаружена. Повреждений и загрязнений снежного покрова на территории, прилегающей к объекту, не выявлено.

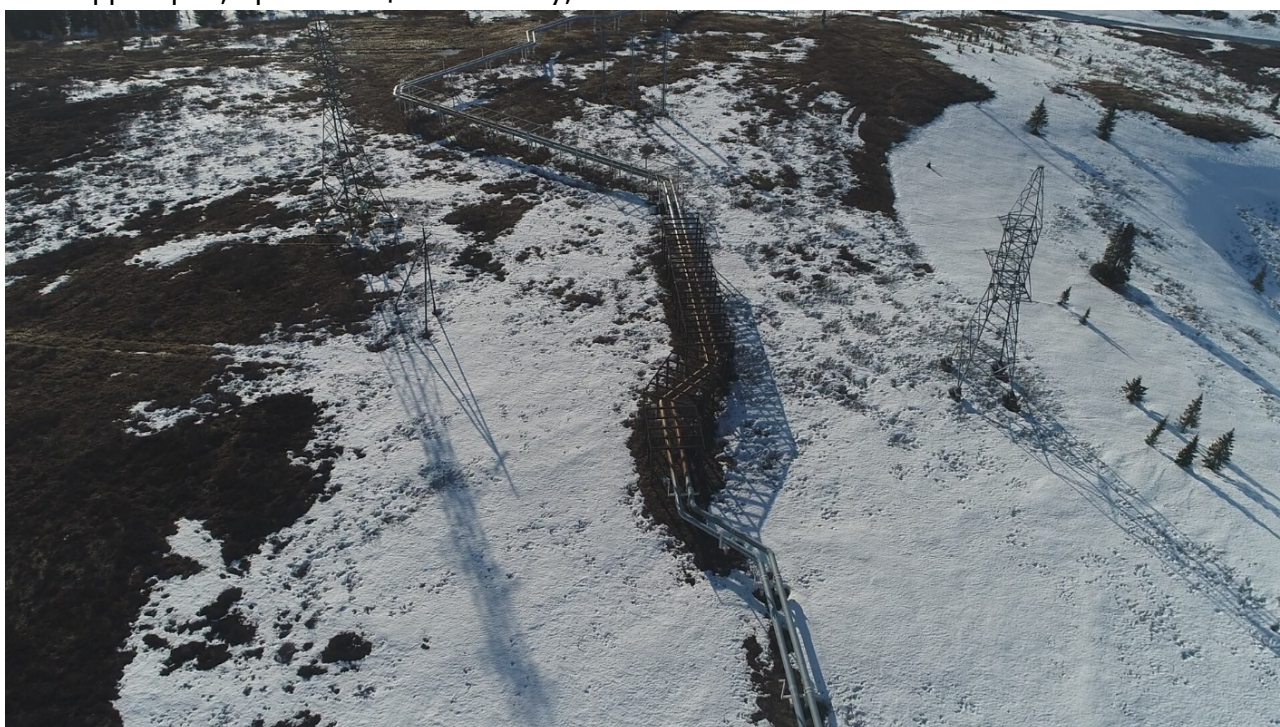
- 2) Участок нефтепровода ЕР-2 – ЦПС и водовода ЦПС – ЕР-2 в месте пересечения с ВЛЭП. Ржавчина на изоляции трубопроводов образовалась из-за смыва атмосферными осадками продуктов коррозии сооружения, защищающего трубопроводы в случае обрыва проводов ВЛЭП. Коррозии изоляционного покрытия трубопроводов не наблюдается. Повреждений и загрязнений почвенно-растительного покрова и снежного покрова на территории, прилегающей к объекту, не выявлено.

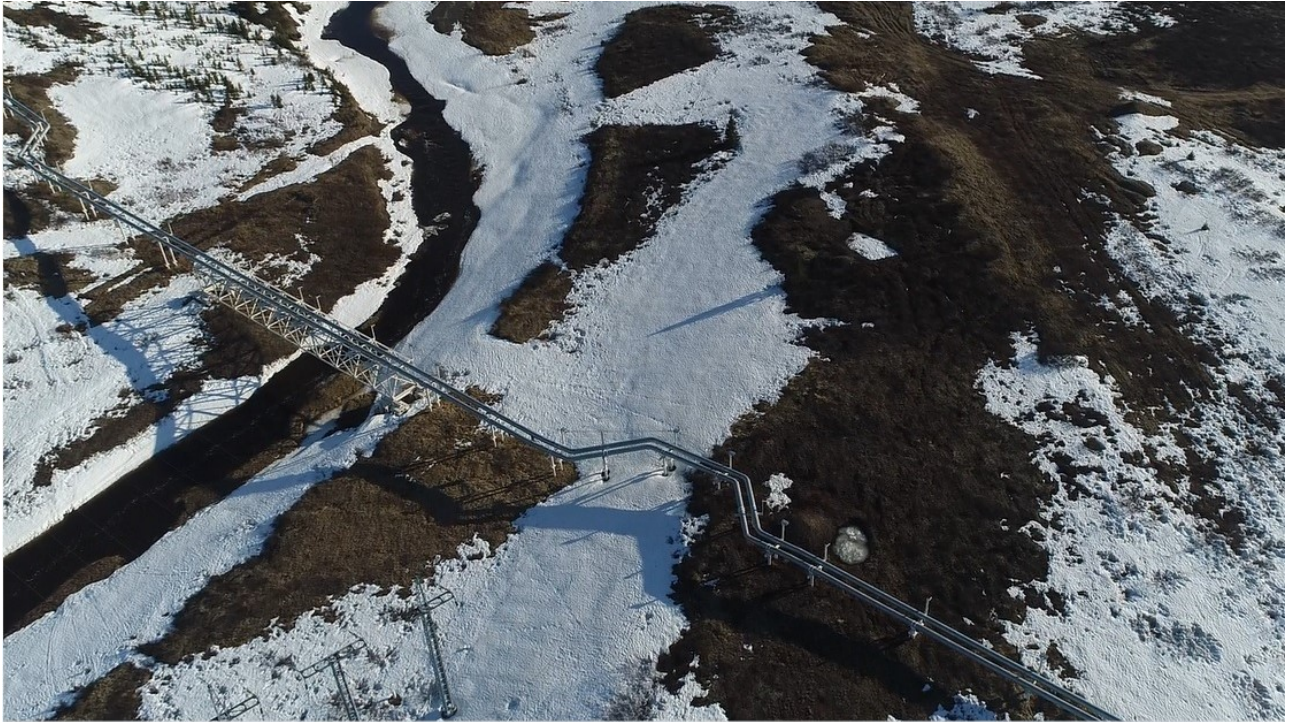
- 3) Переход нефтепровода EP-2 – ЦПС и водовода ЦПС – EP-2 через реку Лек-Харь-Яга. Осмотр трубопроводов показал отсутствие нарушений изоляции, отсутствие коррозии, утечек нефти. Опоры эстакады трубопроводов не повреждены, коррозия не обнаружена. Эрозионные процессы берегов реки Лек-Харь-Яга не обнаружены. Повреждений и загрязнений почвенно-растительного покрова на территории, прилегающей к объекту, не выявлено. Загрязнений снежного покрова не выявлено.

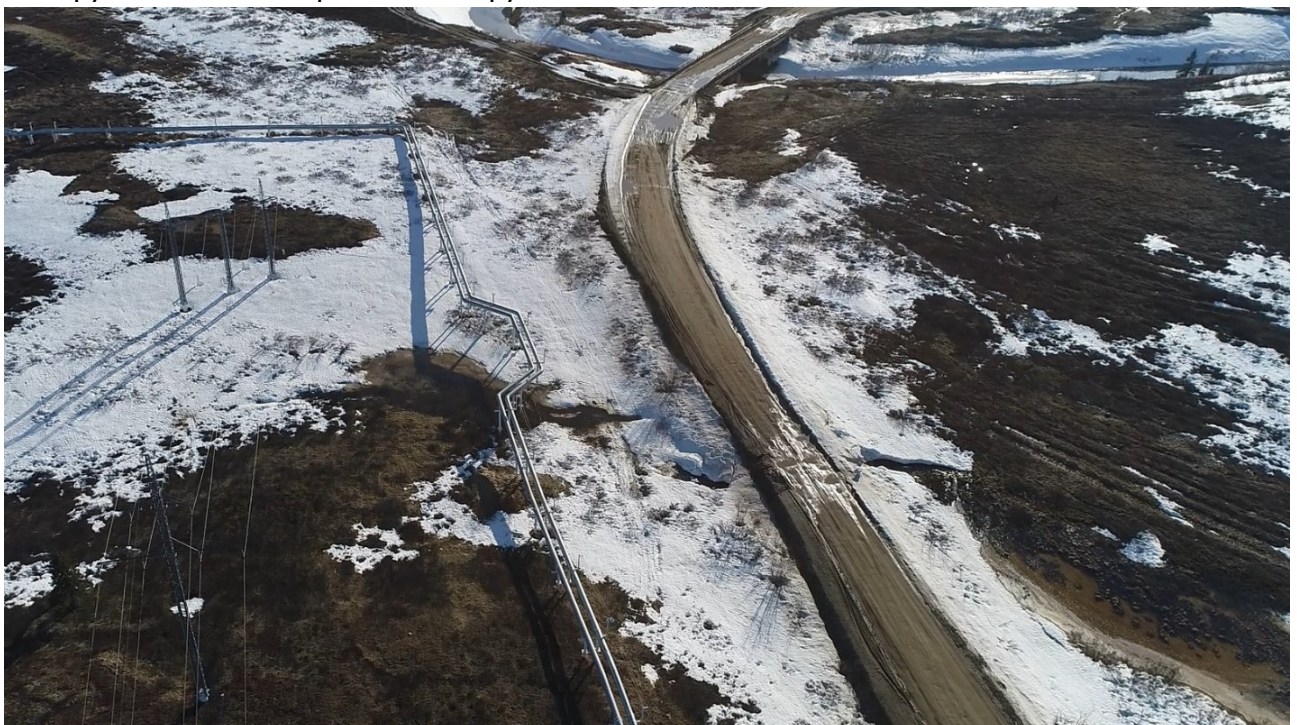
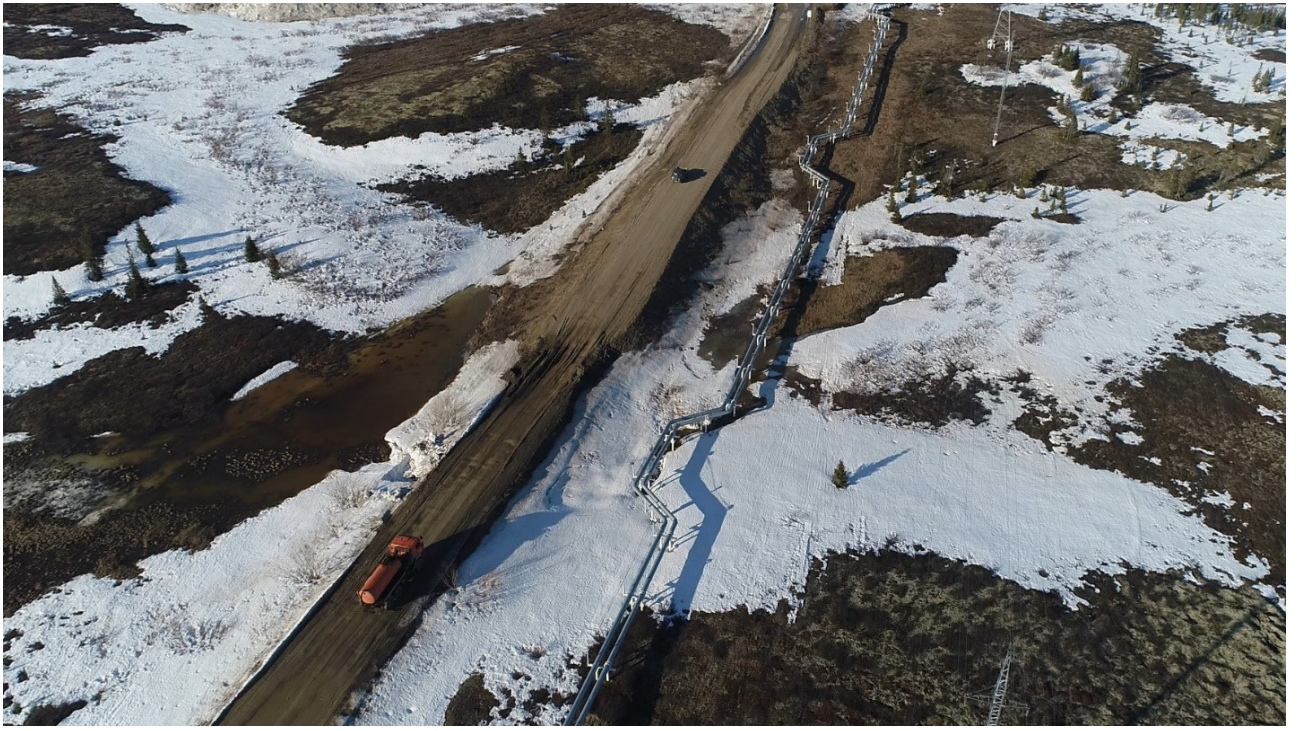
- 4) Подъездная дорога к площадке куста скважин EP-2 и трасса нефтепровода и водовода. Осмотр трубопроводов показал отсутствие нарушения изоляции, отсутствие коррозии, утечек нефти. Опоры эстакады трубопроводов не повреждены, коррозия не обнаружена. Подъездная дорога требует ремонта, так как на дорожном полотне видны лужи и просадка грунта в местах пересечения с ручьями.

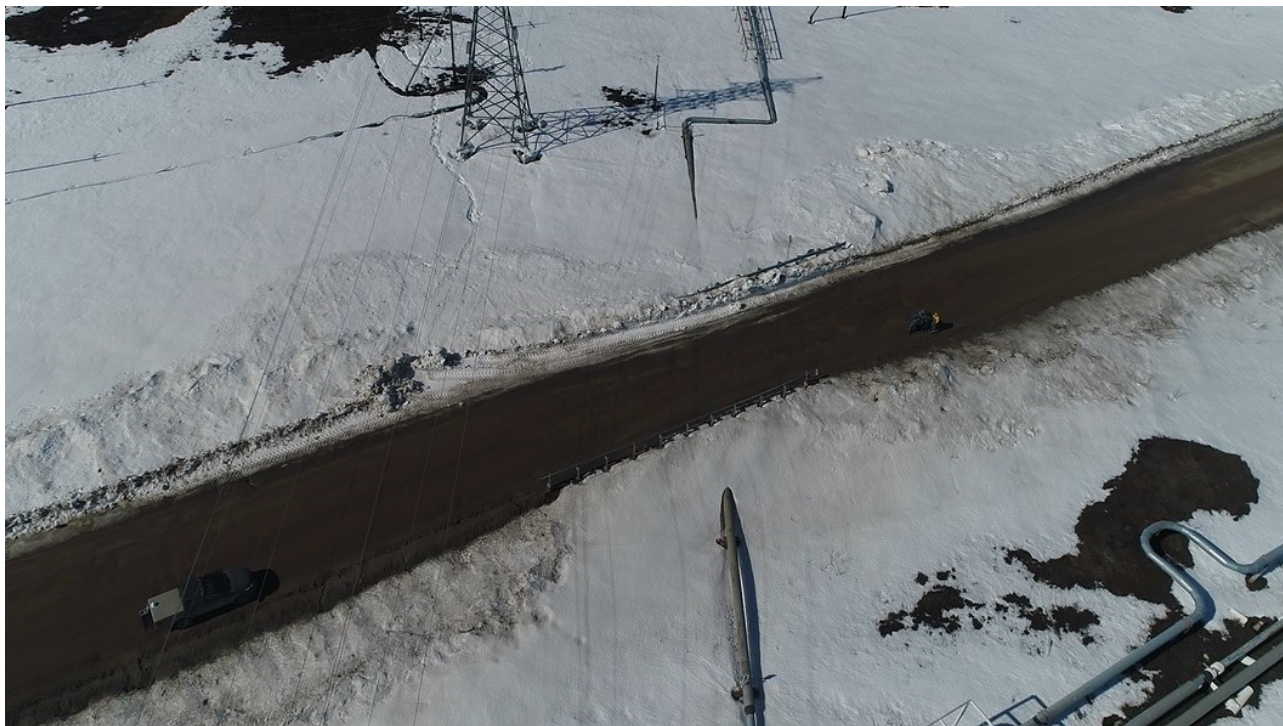
1) Пересечения нефтепровода NP-1 – ЦПС с автодорогами. Осмотр пересечений показал отсутствие нарушения изоляции, отсутствие коррозии, утечек нефти. Повреждений и загрязнений снежного покрова на территориях, прилегающих к нефтепроводу, не выявлено. Нарушения дорожного полотна не выявлены.

а) Пересечение нефтепровода NP-1 – ЦПС с автодорогой недалеко от съезда к новому вахтовому жилому комплексу.

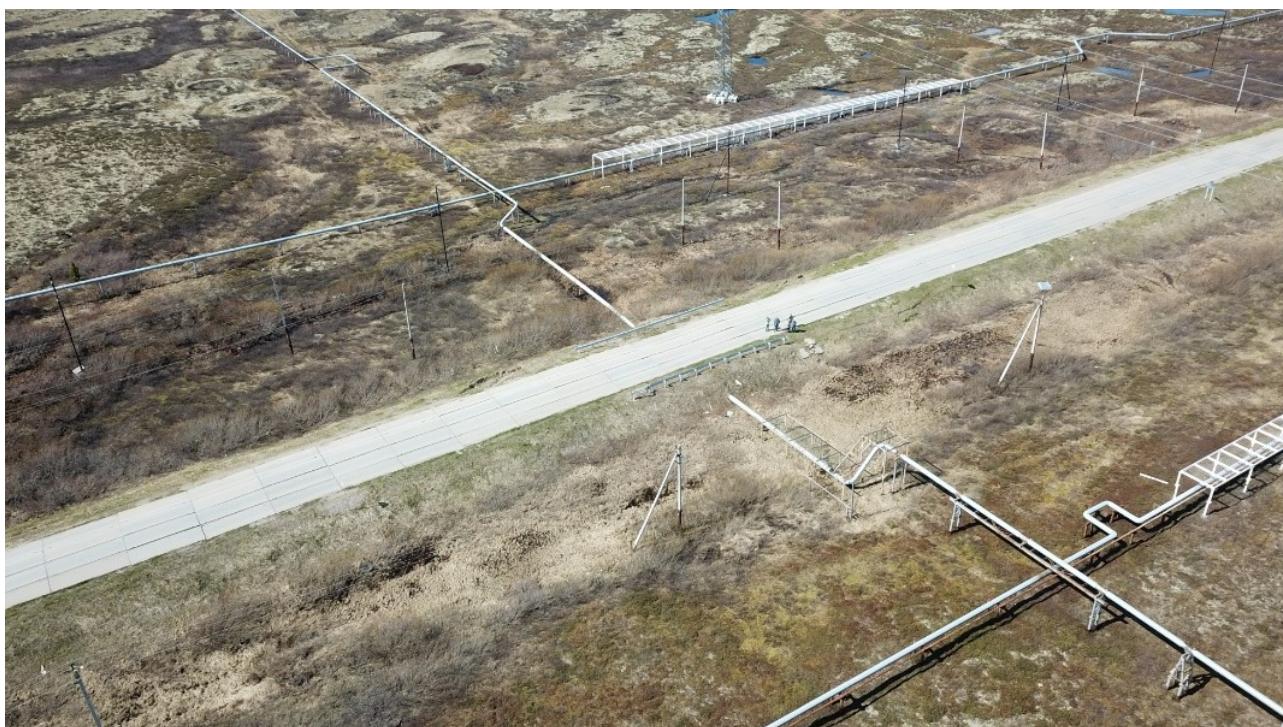
б) Пересечение нефтепровода NP-1 – ЦПС с автодорогой недалеко от съезда к кусту скважин NP-1.

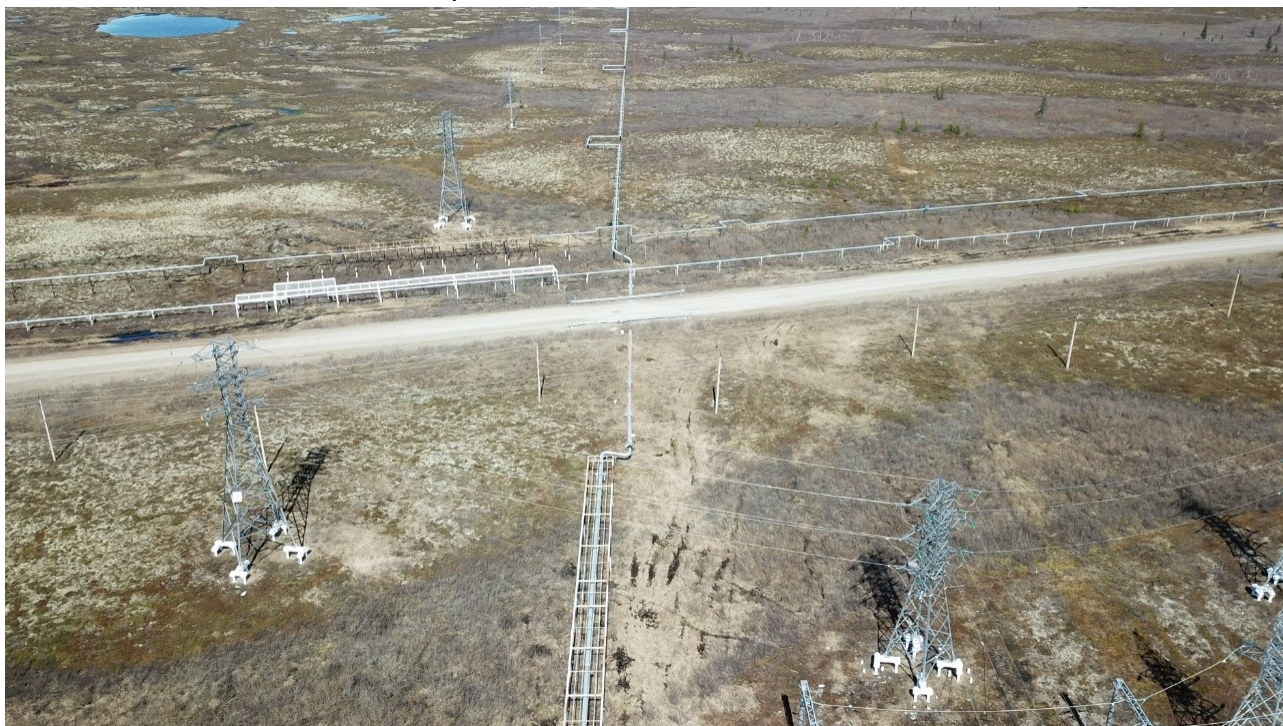
в) пересечение нефтепровода НР-1 – ЦПС с дорогой до вахтового жилого комплекса ООО «ЗАРУБЕЖНЕФТЬ-добыча Харьяга».

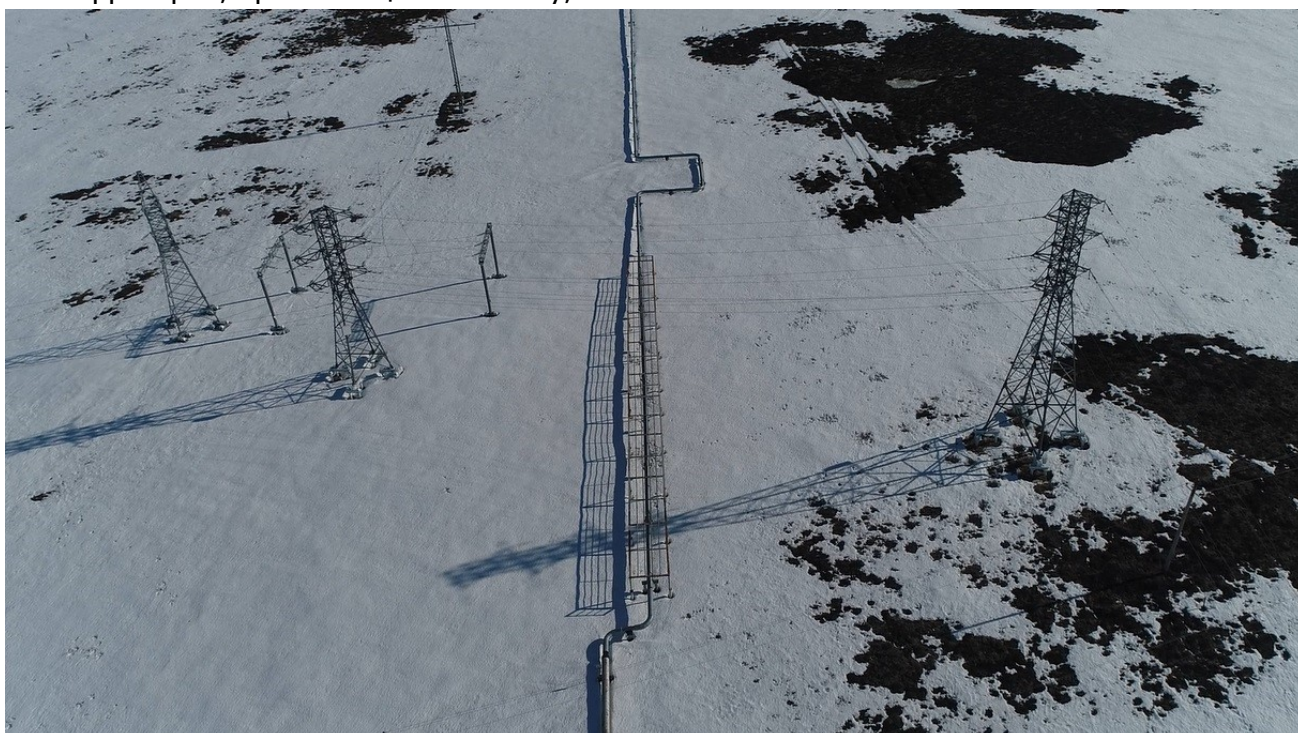
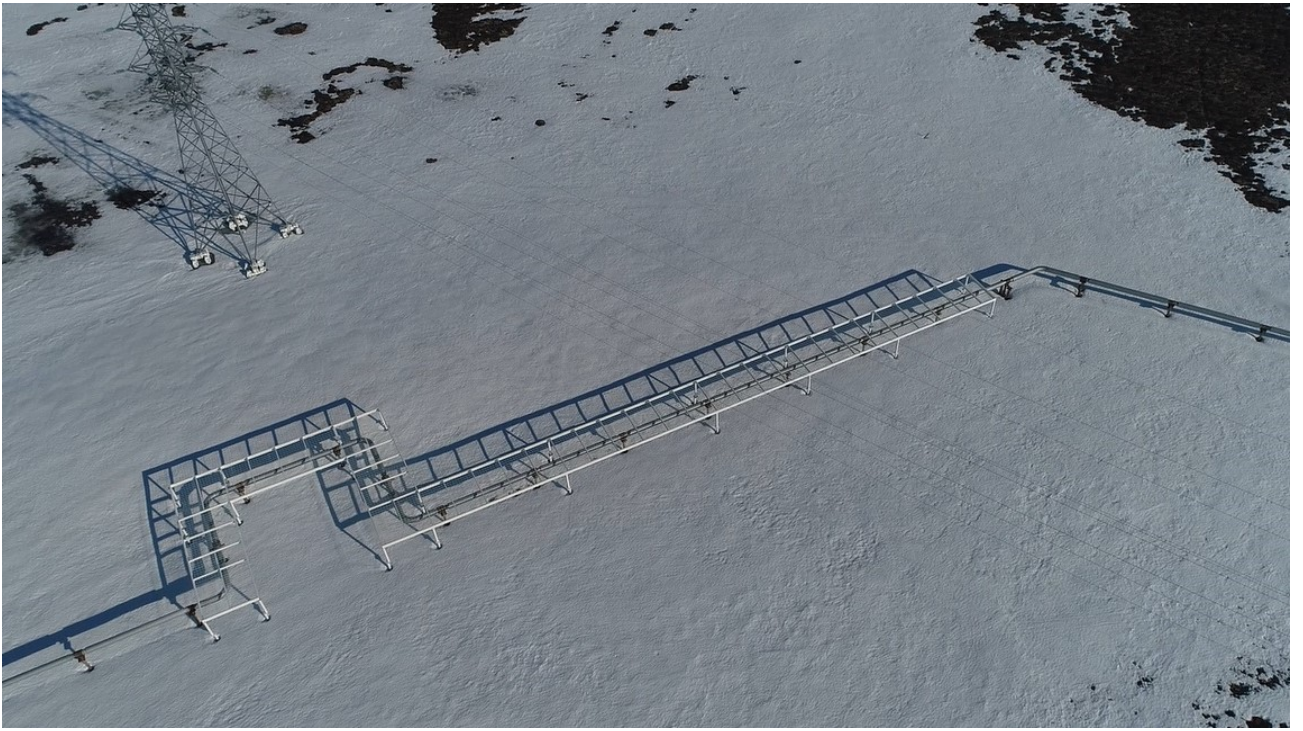
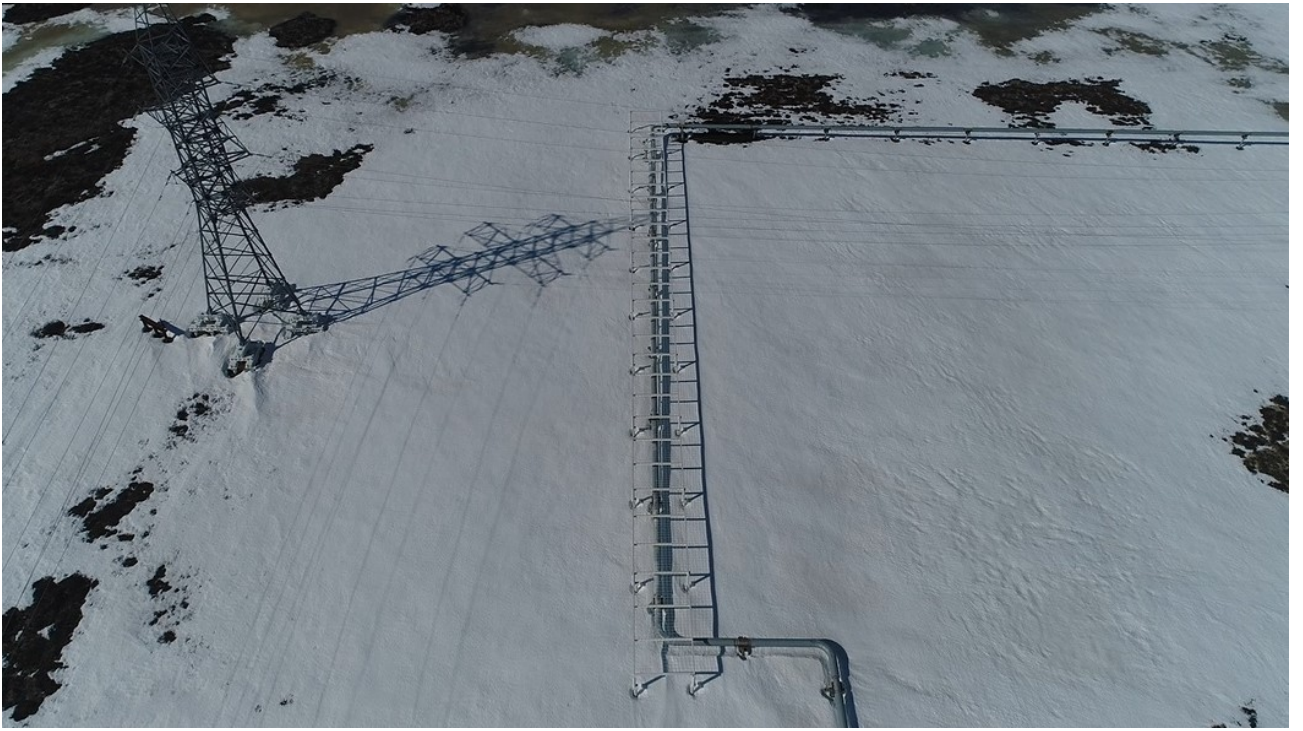
2) Участки нефтепровода НР-1 – ЦПС в местах пересечения с ВЛЭП. Ржавчина на изоляции трубопроводов отсутствует. Коррозии изоляционного покрытия трубопроводов не наблюдается.

Повреждений и загрязнений почвенно-растительного покрова и снежного покрова на территории, прилегающей к объекту, не выявлено.

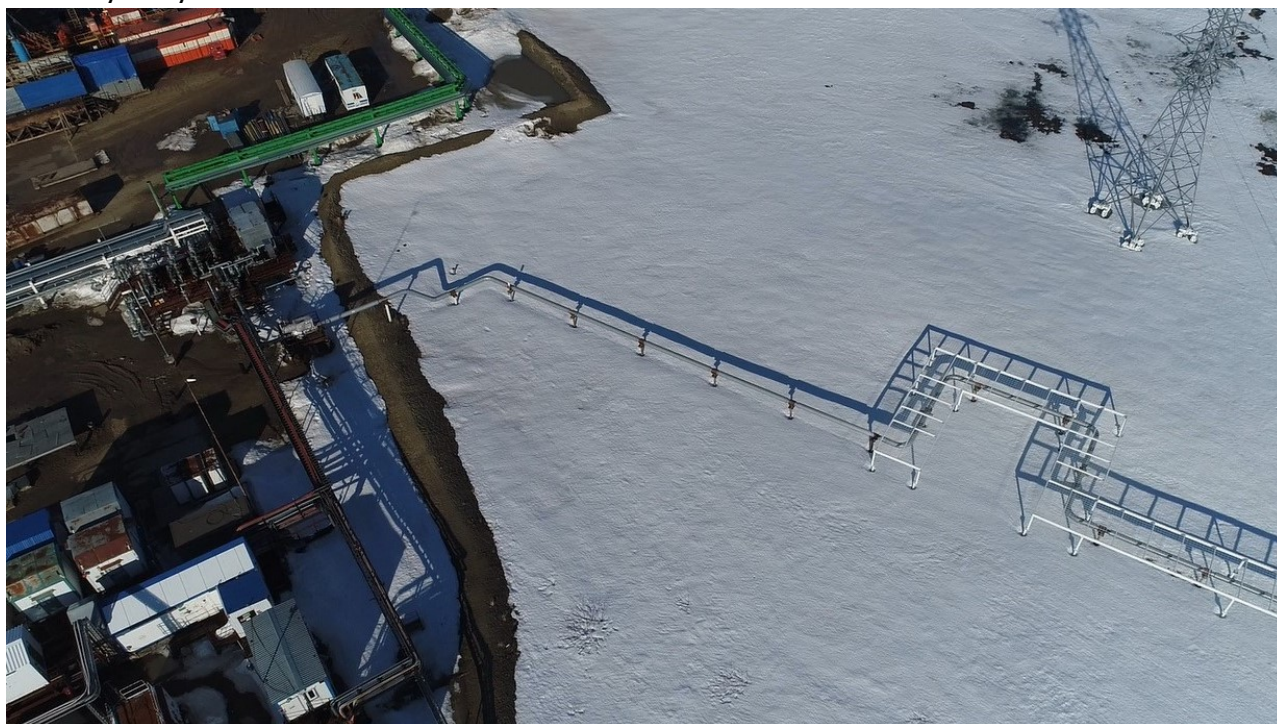
- 3) Участок нефтепровода NP-1 – ЦПС в месте подхода к кусту скважин NP-1. Ржавчина на изоляции трубопроводов отсутствует. Коррозии изоляционного покрытия трубопроводов не наблюдается. Опоры эстакады трубопровода не повреждены, коррозия не обнаружена. Загрязнение снежного покрова на территории, прилегающей к объекту, не выявлено. Наблюдается целостность обваловки куста скважин NP-1, эрозионные процессы отсутствуют.

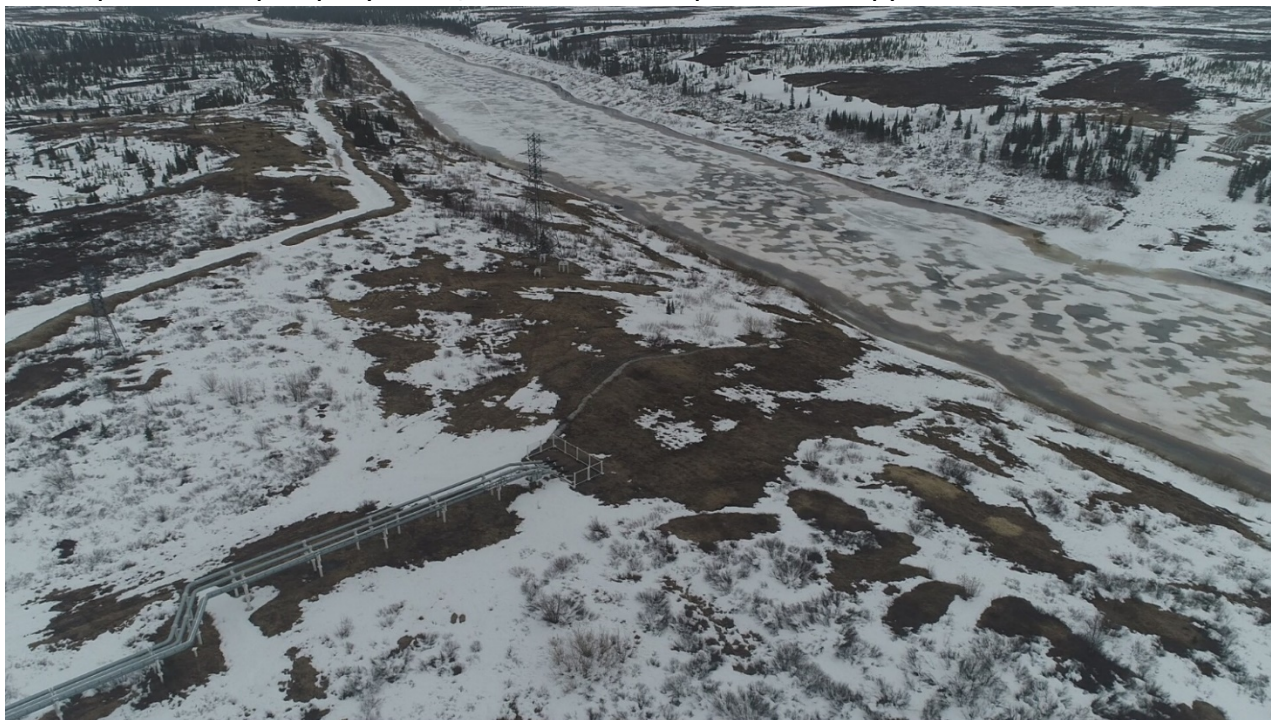
- 1) Осмотр территории в районе подводного перехода через реку Колва не показал поваленных деревьев, свалок. Нарушения почвенно-растительного покрова и загрязнение снежного покрова не наблюдаются. Русло реки Колва, частично схваченное льдом, не загрязнено нефтепродуктами, свалки в пойме реки не обнаружены.

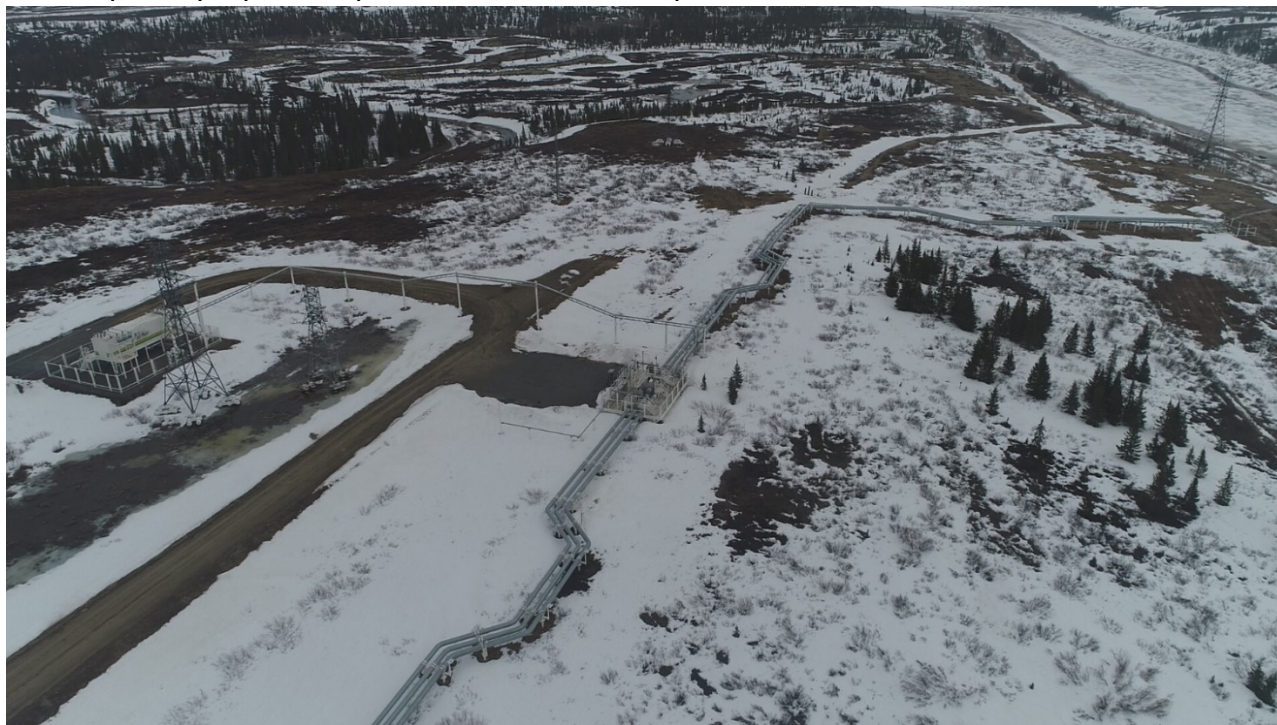
- 2) Осмотр территории расположения подстанции в районе подводного перехода через реку Колва не показал поваленных деревьев, свалок. Нарушения почвенно-растительного покрова тундры и загрязнение снежного покрова не наблюдается.

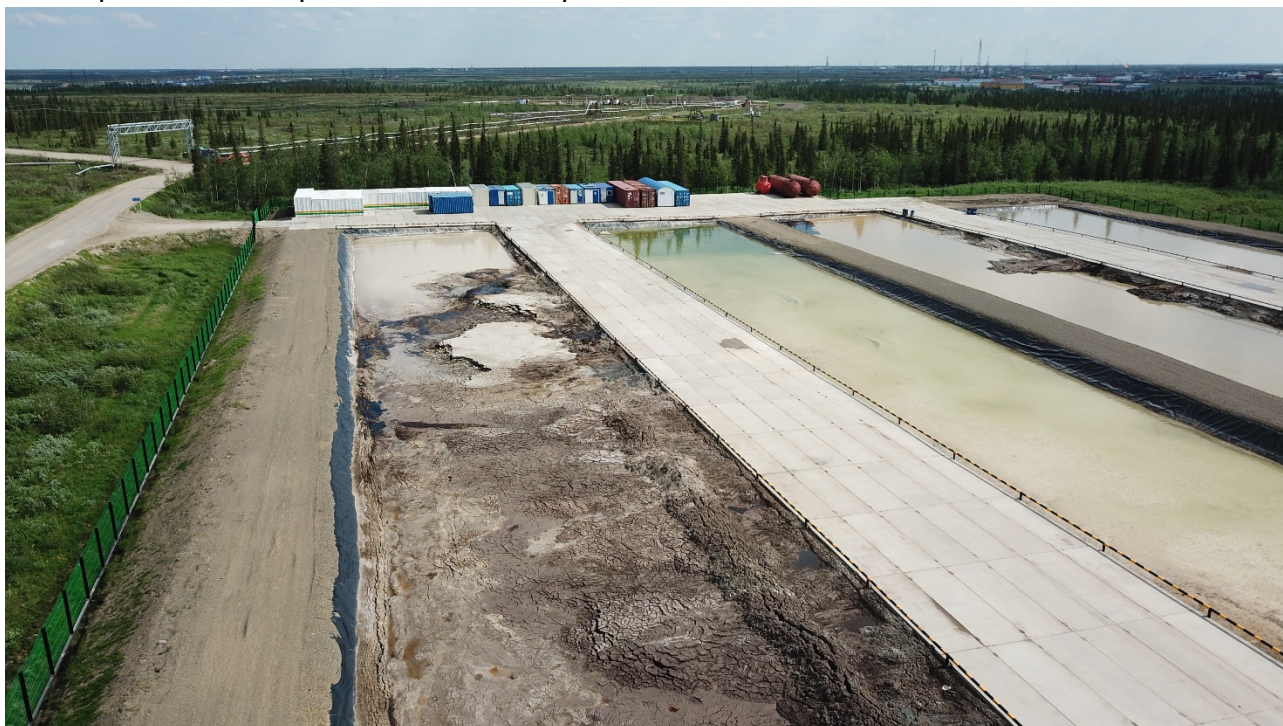
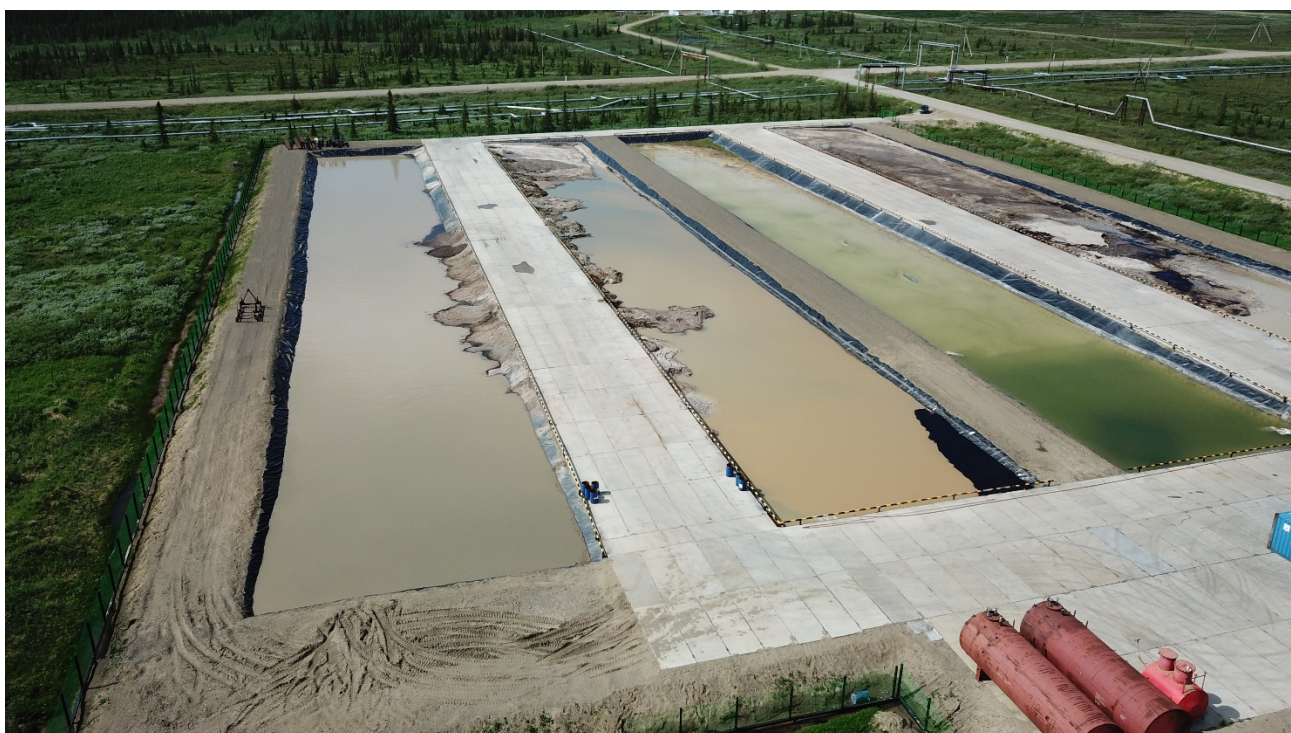
- 1) Осмотр шламового амбара в районе расположения ЦПС не показал сухостоя, поваленных деревьев, свалок. Нарушения почвенно-растительного покрова не наблюдается. Переполнение карт шламового амбара не наблюдается.
