ООО «ЗАРУБЕЖНЕФТЬ-добыча Харьяга»

**Отчёт**

**о проведении экологического мониторинга при помощи беспилотного  
летательного аппарата в рамках программы сохранения биоразнообразия на  
территории Харьягинского месторождения  
в границах деятельности ООО «ЗАРУБЕЖНЕФТЬ-добыча Харьяга»  
в 2019 году**

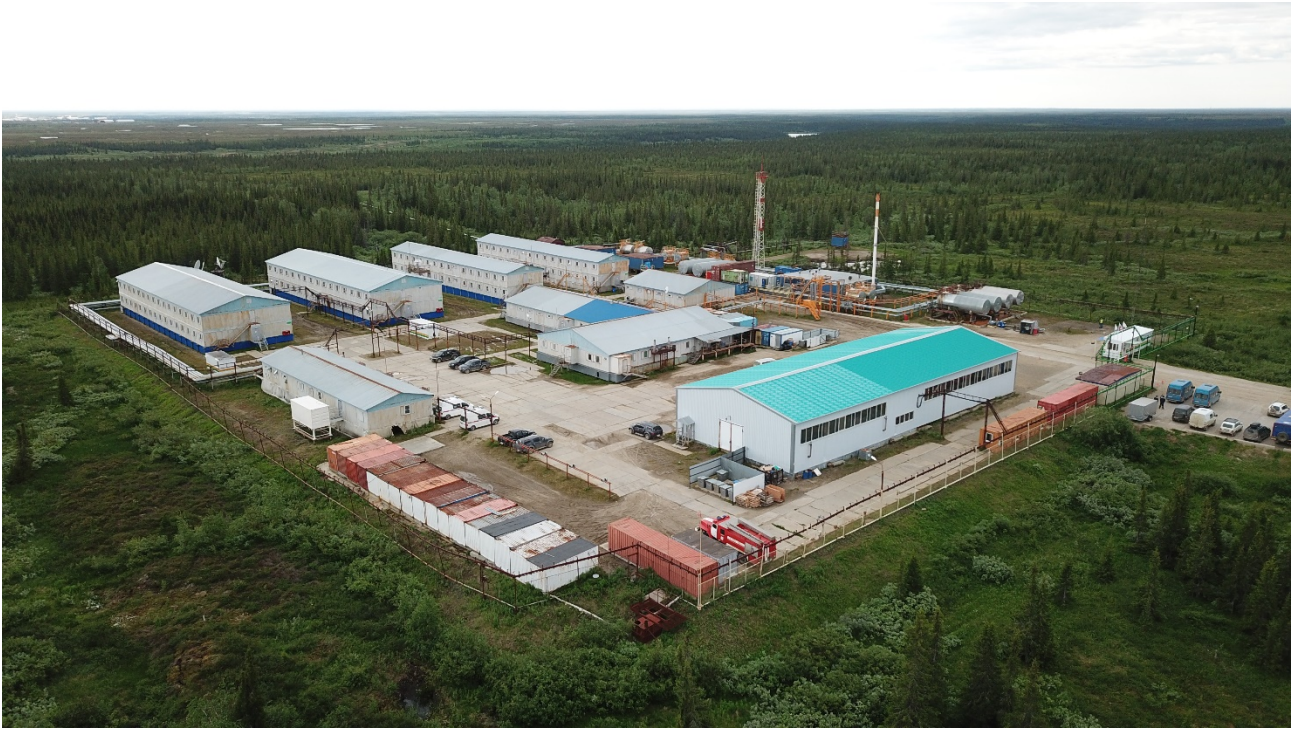
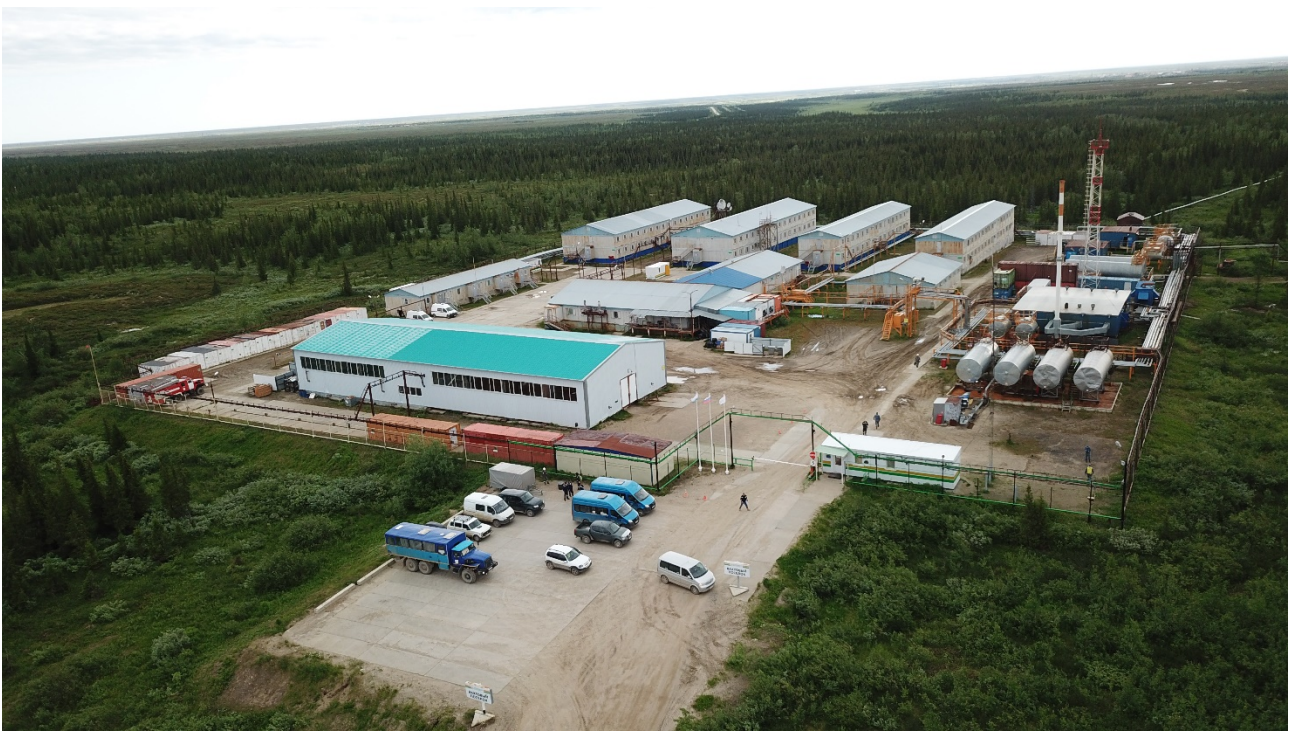
- 1) Осмотр территории расположения вахтового жилого комплекса показал отсутствие свалок, сухостоя, поваленных деревьев.

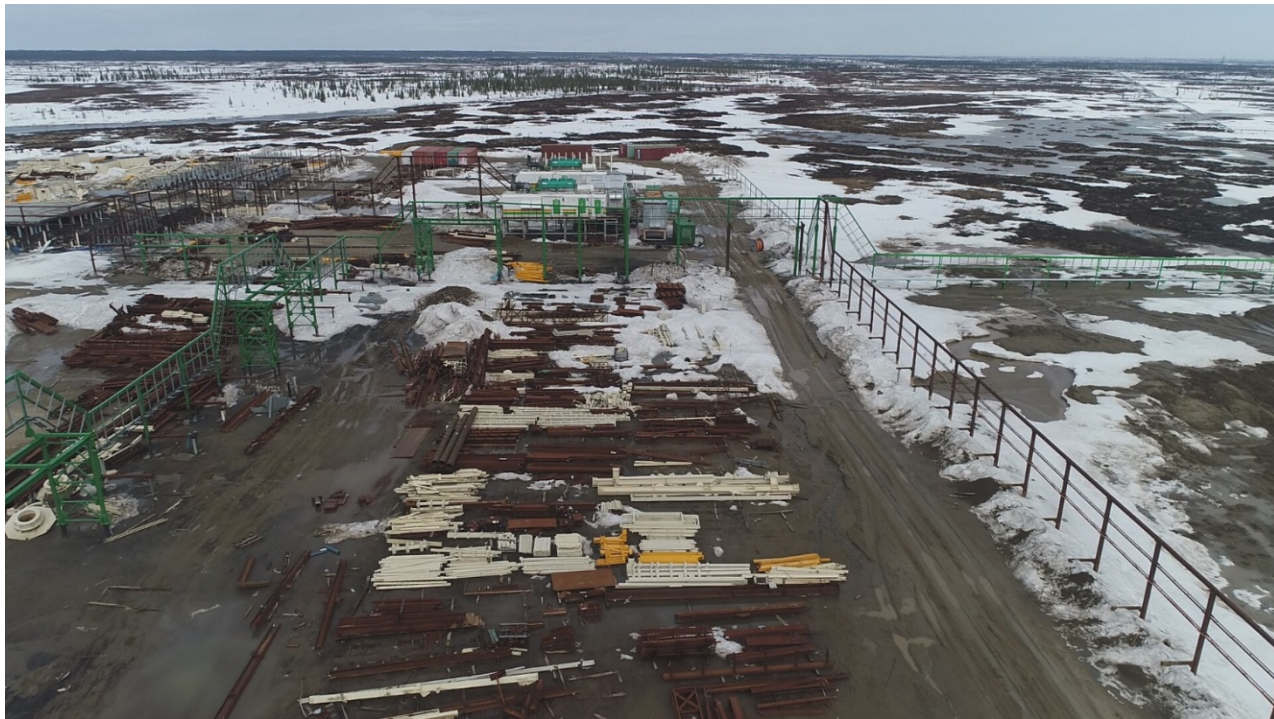
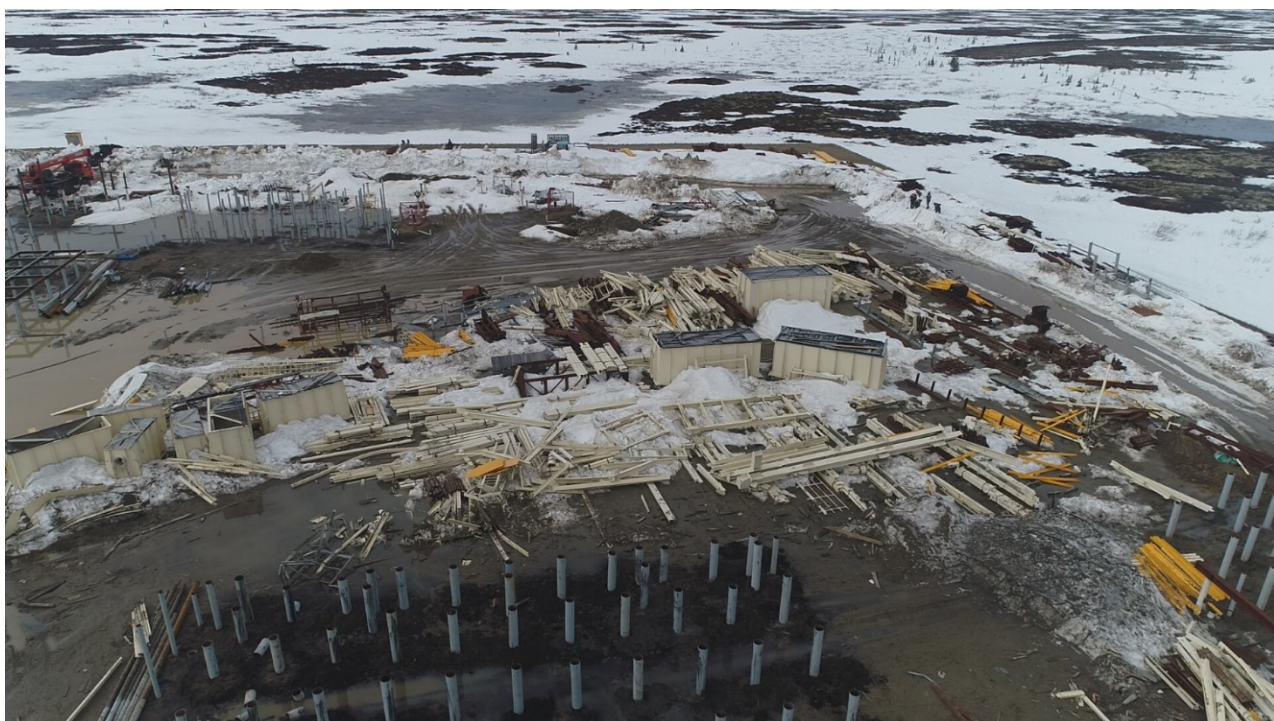
- 1) Осмотр территории расположения строительной площадки нового вахтового жилого комплекса показал отсутствие свалок. Отвалы снега, собранного со строительной площадки, вне границ строительства не обнаружены. Складирование строительных материалов за пределами площадки не наблюдается. Строительство зданий нового вахтового посёлка ведётся с применением высоко поднятых над землёй свай. Такой метод строительства препятствует растеплению многолетнемёрзлых пород.
